A nova legislação ambiental brasileira e seus efeitos sobre a reestruturação de nascentes e remanescentes florestais

New Brazilian environmental legislation and its effects on restructuring springs and forest fragments

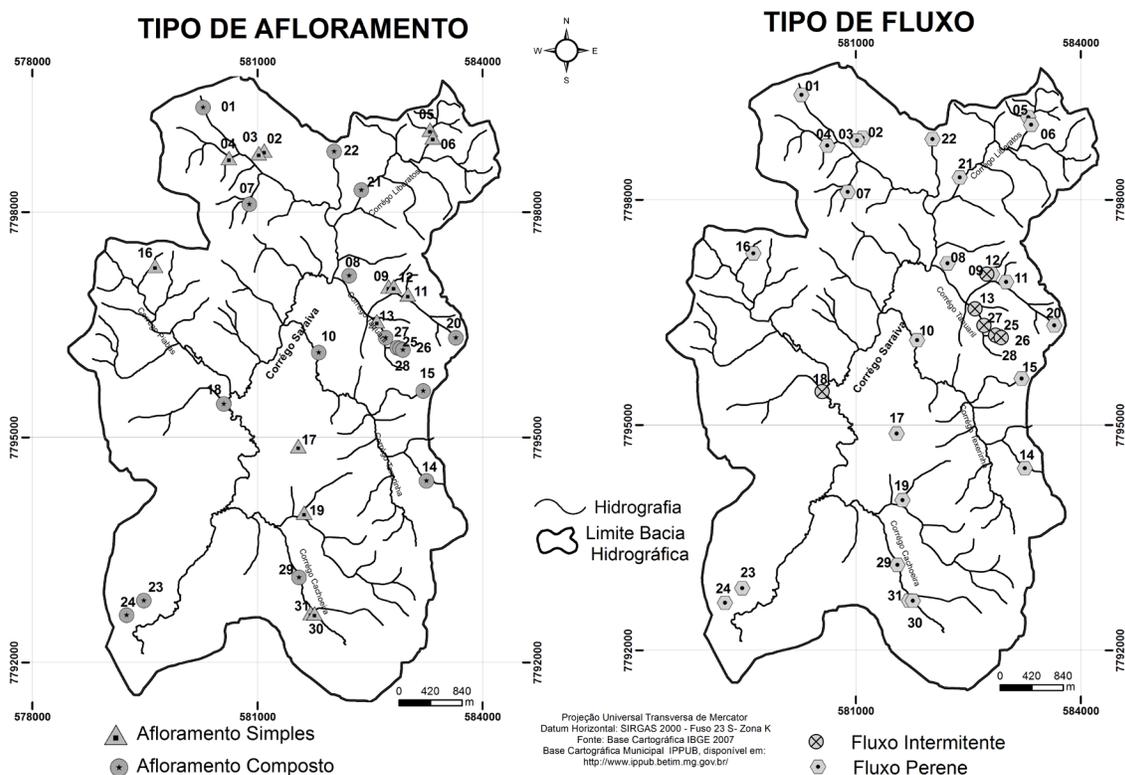
Figura 2. Nascentes georreferenciadas na bacia hidrográfica do Córrego Saraiva, Betim, MG, 2015.

Foram diagnosticadas 31 nascentes na bacia do Córrego Saraiva (Figura 2). Muitas áreas apresentavam topografia acidentada de difícil acesso, impossibilitando a localização das nascentes. A presença de condomínios instalados na área de estudo comprometeu a identificação das nascentes, visto que muitos terrenos e propriedades são utilizados como sítios de lazer e os proprietários não se encontravam presentes durante as visitas técnicas.

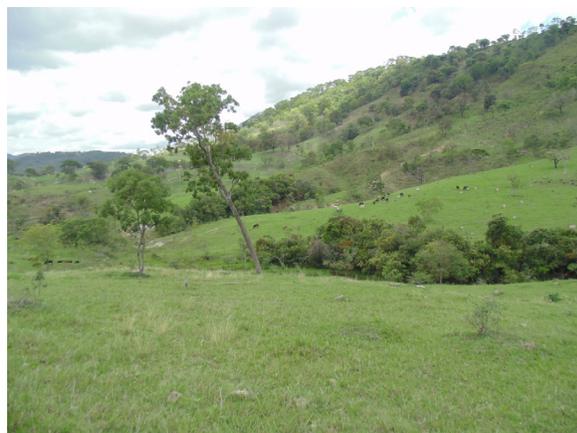
Figura 3. Área de pastagem em torno da nascente georreferenciada número 11. Propriedade localizada na zona de expansão urbana na bacia hidrográfica do Córrego Saraiva, Betim, MG, em 11/11/2014.

A pastagem se destaca como principal atividade impactante na área em estudo, sendo essa classe de uso do solo presente em 24 nascentes registradas (77,42%). Para fins de representatividade, as nascentes foram numeradas de um a 31. Com exceção da nascente 22, os animais são criados soltos no pasto e não há nenhuma delimitação e impedimento de acesso dos animais nas áreas das nascentes. Observou-se que grande parte do volume da água das nascentes é utilizada para dessedentação dos animais e irrigação das hortas e pomares das propriedades.

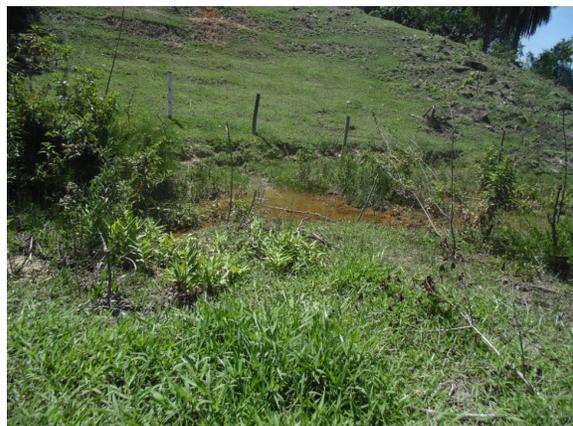
Figura 4. Presença de gramínea do gênero *Brachiaria* em área de preservação permanente (nascente 6). Propriedade localizada na zona rural na bacia hidrográfica do Córrego Saraiva, Betim, MG, em 05/07/2014.

aos biomas naturais (Barbosa et al., 2008, Lososová et al., 2011). Nas áreas em estudo, a principal espécie vegetal utilizada nas pastagens é a gramínea do gênero *Brachiaria* (Figura 4). Essa espécie exótica apresenta alto grau de competição e de dispersão, produzindo grande quantidade de biomassa, encobrendo o solo e comprometendo a germinação de sementes de arbustos e espécies arbóreas nativas da região (Bianco et al., 2005; Matos & Pivello, 2009).
