IV Simpósio Mineiro de Ciência do Solo

Caracterização Física e Química dos solos de voçorocas na porção norte da Bacia Hidrográfica do Rio Pandeiros, Minas Gerais.

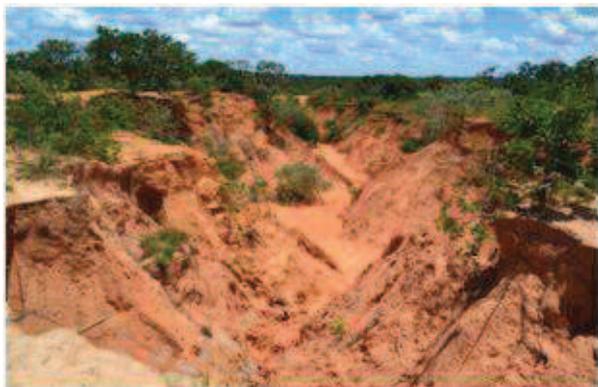
A Voçoroca 01 (Figura 1) está localizada nas coordenadas UTM 8314844m S / 479620m, fuso 23S, com altitude de média de 676 metros.

Figura 1. Vista da Voçoroca 01.

A Voçoroca 01 encontra-se numa área de mata, sem muita interferência antrópica. Não foi possível identificar se o nível freático foi alcançado, entretanto, cicatrizes de abatimentos recentes destacam a condição de voçoroca ativa.

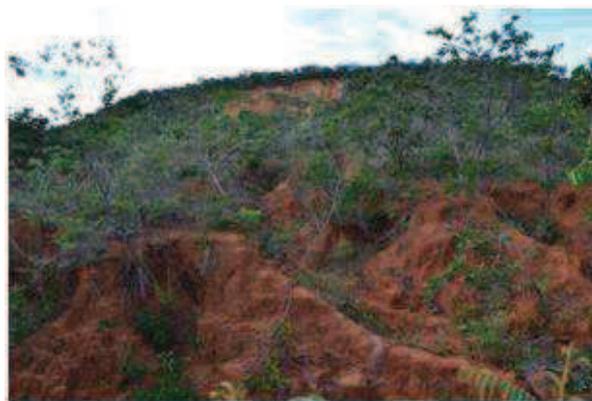
A Voçoroca 02 (Figura 02) está localizada nas coordenadas UTM 8327407m S / 477404m E também no fuso 23S, com altitude média de 699 metros.

Figura 02. Vista da Voçoroca 02.

Diferente da Voçoroca 01, a Voçoroca 02 está em processo de estabilização e recuperação. A revegetação é um forte sinal desse processo.
