Características Químicas e Físicas de um Solo Cascalhento e suas Implicações para o Manejo Sustentável desse Solo

RESUMO: Nesse trabalho foi coletado e analisado um solo cascalhento sob campo cerrado de Sete Lagoas – MG, visando obter subsídios para sua classificação e seu manejo. O solo foi analisado pelos métodos de rotina para fertilidade, química e física. Os resultados indicam que o solo é dominado pelas frações grosseiras, que perfazem mais de 80% da massa dos horizontes. O solo também apresenta acidez trocável elevada e baixos teores de nutrientes, exceto no horizonte superficial. Os testes de infiltração indicam condutividade hidráulica alta. O solo apresenta relativa resistência à erosão, mas de difícil manejo em caso de intervenção.

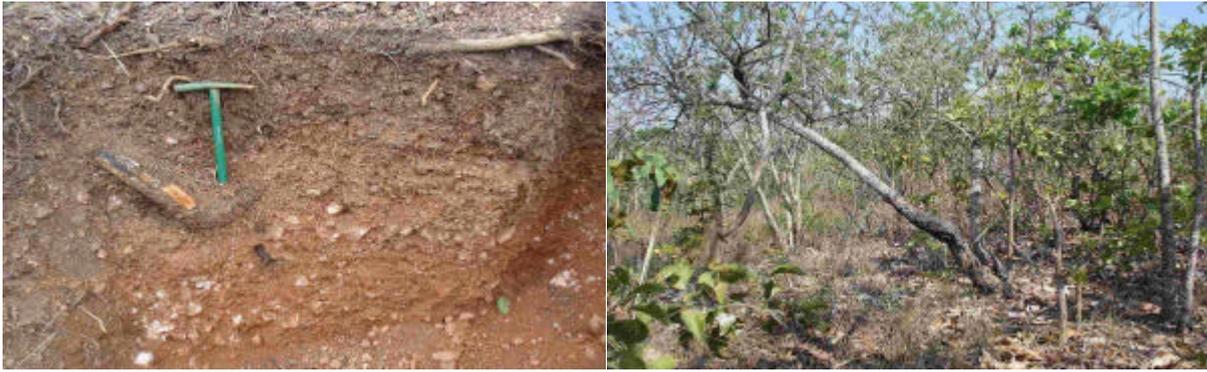
Figura 1. Perfil coletado (esquerda) e paisagem do local de coleta, com vegetação de campo cerrado (direita).

O perfil descrito se apresenta pouco profundo, com profundidade total avaliada de ± 100 cm (Tab.1). O horizonte A apresenta coloração escura, 7.5 YR 3/2, sendo o perfil mais vermelho em profundidade, 5YR 4/6 no Bw₂ (Fig.1). O trabalho de escavação é dificultado pela presença abundante de cascalho e calhaus, impedindo o uso do trado. O solo apresenta um pavimento pedregoso parcialmente recoberto por serrapilheira, com lavagem da fração mais fina por erosão laminar (Fig. 2 e 3).

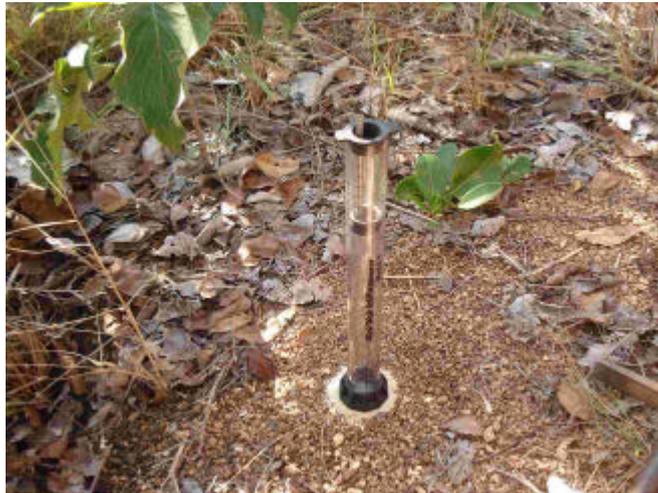
Figura 2. Teste de infiltração com infiltrômetro portátil. Pode ser observado o pavimento pedregoso.

Foram realizados testes de infiltração não saturada sob tensão de -2 cm, com o uso de um infiltrômetro de disco portátil Decagon Devices Model S, em triplicata.

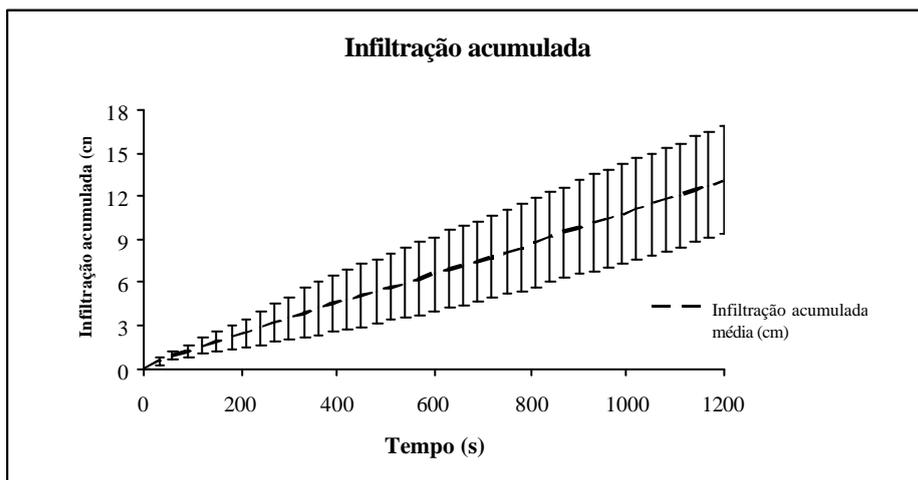
Figura 4. Curva de infiltração acumulada em condição não saturada sob tensão de -2 cm. As barras verticais indicam um desvio padrão.

Os testes preliminares de infiltração indicam que o solo apresenta elevada condutividade hidráulica, conforme pode ser observado na Figura 4. A elevada proporção das frações grosseiras impede o uso de infiltrômetros do tipo de anéis concêntricos ou qualquer outro tipo que exija a cravação de parte do instrumento no solo.
